**UNIONE MONTANA DEI COMUNI DI ARIZZANO E VIGNONE**

**VARIANTE AL PROGRAMMA ANNUALE 2024  
DEGLI INTERVENTI DI SISTEMAZIONE  
IDROGEOLOGICA**

**RELAZIONE CON SCHEDE DEI  
DISSESTI E DEGLI INTERVENTI  
PROPOSTI**

STESURA: gennaio 2024

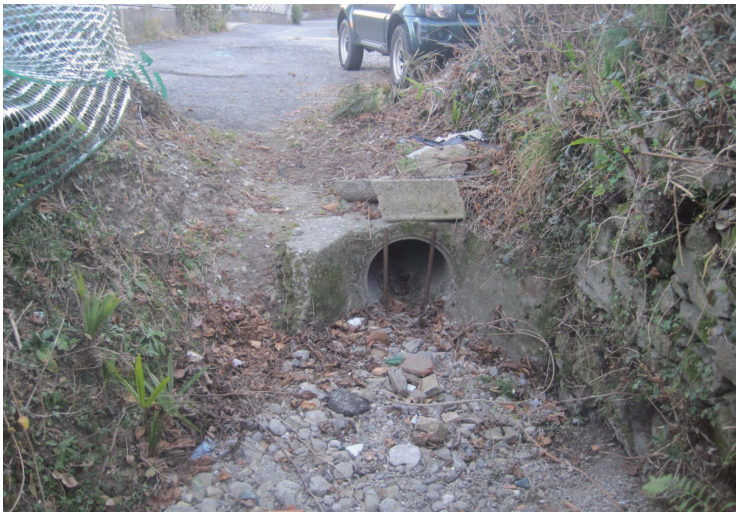
| | | <p>Punto di criticità idraulica: imbocco della tubazione in cls Ø 40 cm (passaggio tratta 6 / 7).</p> | |

| <p><b>Si propone la seguente opera di regimazione idraulica.</b></p> <p>– <b>Tratta 7: fornitura e posa di tubazione in PEAD corrugato di diametro DN 500 mm o 400 mm (in funzione della presenza di sottoservizi e delle quote di imbocco/recapito nei manufatti esistenti), in sostituzione della tubazione in cls, in modo da aumentare la capacità di smaltimento.</b></p> | | | |

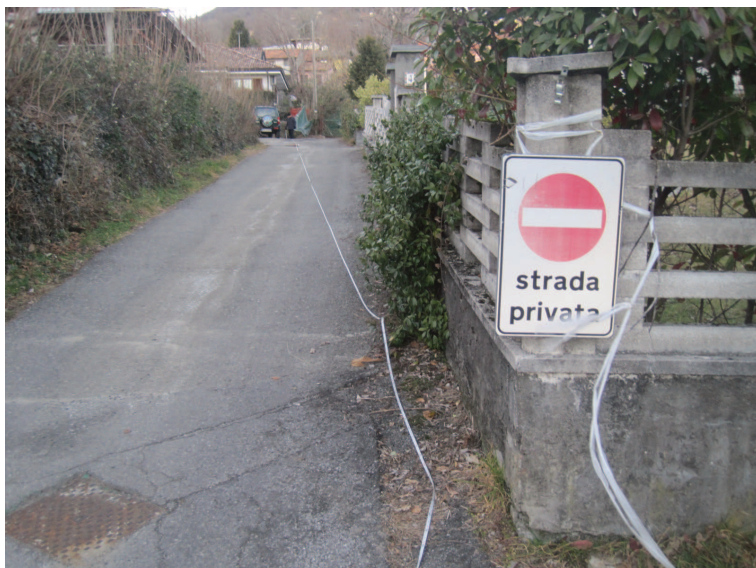
Tratto di strada dove verrà eseguito lo scavo e interrata la tubazione, la quale termina all'altezza del tombino rappresentato nella foto.

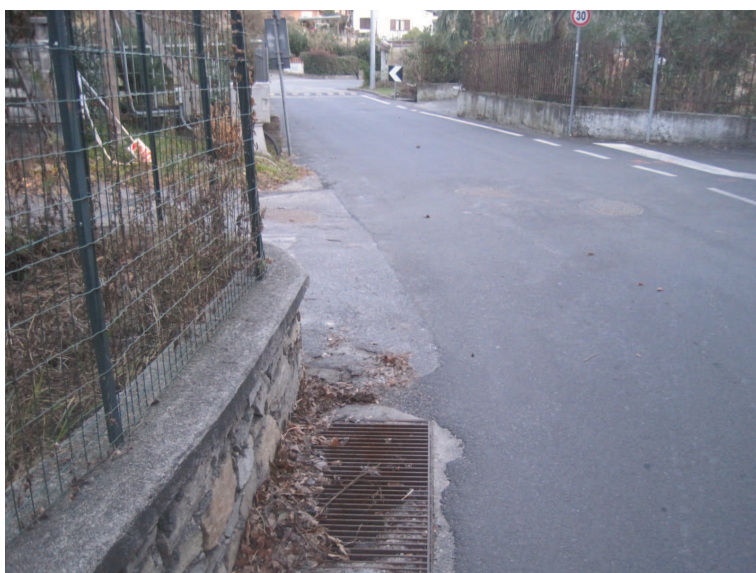
Nella foto viene indicato dove termina il tratto di strada interessato dai lavori di scavo e messa in opera della tubazione di scarico delle acque.

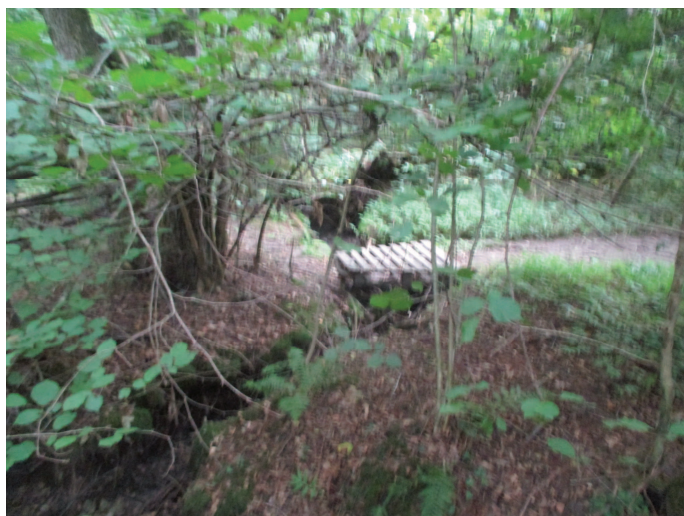
A circa 75-80 m a Nord del ponticello di Via San Lorenzo, (recentemente sistemato), l'alveo del Rio Talembra incrocia il sedime di un sentiero pedonale non rappresentato sulla mappa catastale, che supera l'alveo con una passerella costituita da un bancale in legno; a monte di tale passerella l'alveo inciso, di larghezza e profondità limitate, prosegue per circa 10-15 m, per poi disperdersi nella fascia depressa con pozze d'acqua isolate.

In questa prima tratta, l'alveo del Rio Talembra è inciso nei depositi morenici, profondo 40-50 cm e largo 60 cm, con presenza di una grossa pianta arborea ribaltata, da rimuovere.

**Foto 1:** Veduta della passerella del sentiero pedonale; si notano le ristrette dimensioni geometriche dell'incisioni da sistemare.

L'intervento consisterà nel taglio ed asportazione della vegetazione arbustiva infestante, associata al taglio di alcune piante arboree, rimozione e ritombamento sulla sponda del materiale detritico e di taluni blocchi pluridecimetrici e realizzazione breve scogliera in blocchi lapidei squadriati sull'alveo del Rio Talembra.

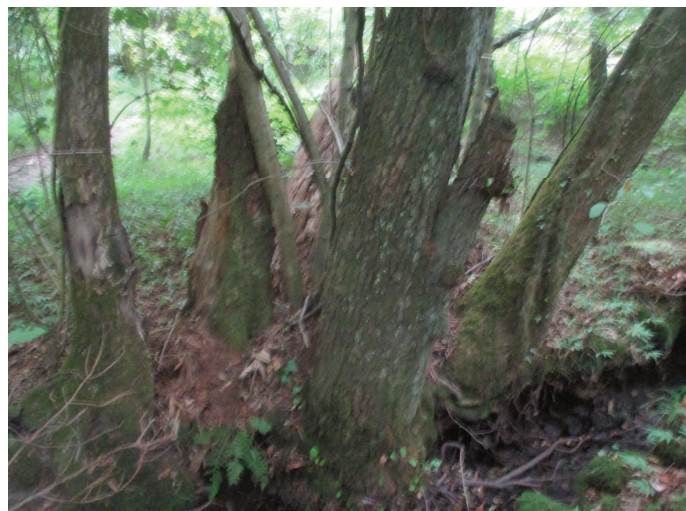
Oltre la vegetazione arbustiva infestante, bisognerà abbattere e sezionare circa 20 piante arboree, in parte già ribaltate, in parte radicate in stretta vicinanza dell'incisione torrentizia.

**Foto 2:** Veduta di un gruppo di piantee arboree radicate, in stretta prossimità dell'incisione, da tagliare.

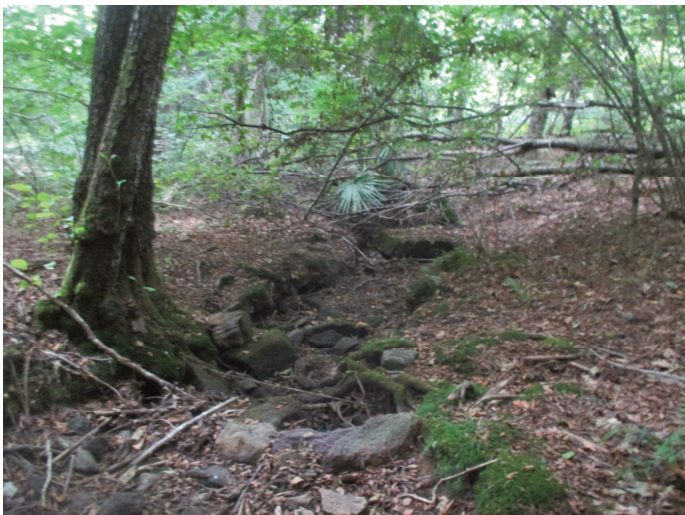
La seconda tratta inizia con una "varice" della larghezza di 1,5 – 2,5 m, lunga circa 10 m, a cui segue un'ansa dove sono presenti numerosi blocchi lapidei arrotondati che ostacolano il deflusso; nella parte terminale della varice si è formata una sorta di sbarramento con piante abbattute, detrito ed un blocco lapideo, da rimuovere.

**Foto 3:** Veduta della parte finale della “Varice” da disalveare, di un esemplare arboreo, con apparato radicale che ostruisce il regolare deflusso e grosso blocco lapideo da rimuovere.

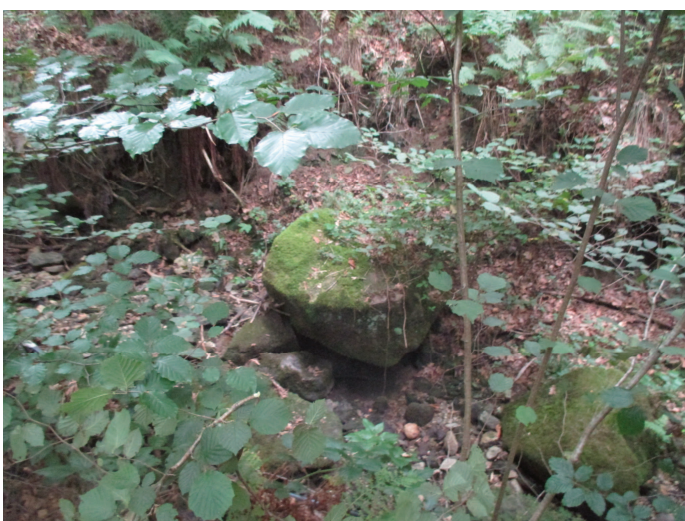
Circa 20 m a valle del ponticello le sponde sono di altezza differente, dove in sx è in atto un processo erosivo che asporta la matrice medio-fine e libera i blocchi lapidei che rotolano in alveo. Questo processo va arrestato con la posa di blocchi lapidei di cava, disposti alla base della sponda in erosione della lunghezza di circa 12 m.

**Foto 4:** Veduta di una parte della sponda sinistra in erosione, con blocchi in alveo.

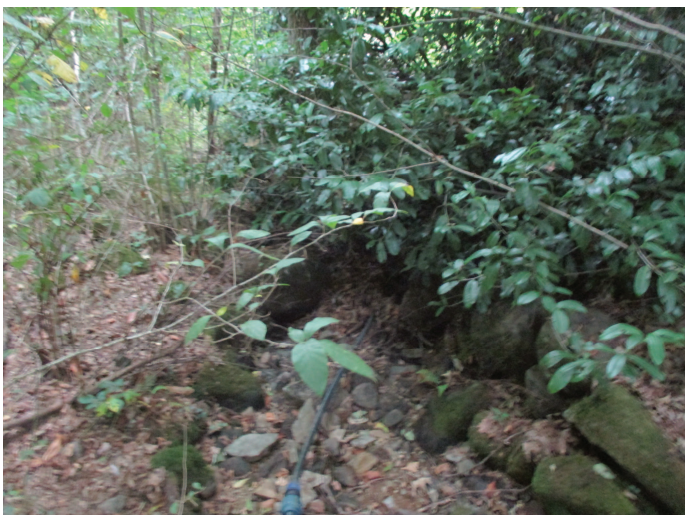
Segue una breve tratta con piante di sempreverdi in dx che invadono parzialmente l'alveo producendo l'arresto di vegetazione flottante e detrito.

**Foto 5:** Veduta di una tratta di sponda destra con pianta di sempreverde che invade parte dell'alveo, assieme a taluni blocchi lapidei.
